NSBIV AG

Unfall mit schwerer Körperverletzung! Auswirkungen und Chancen

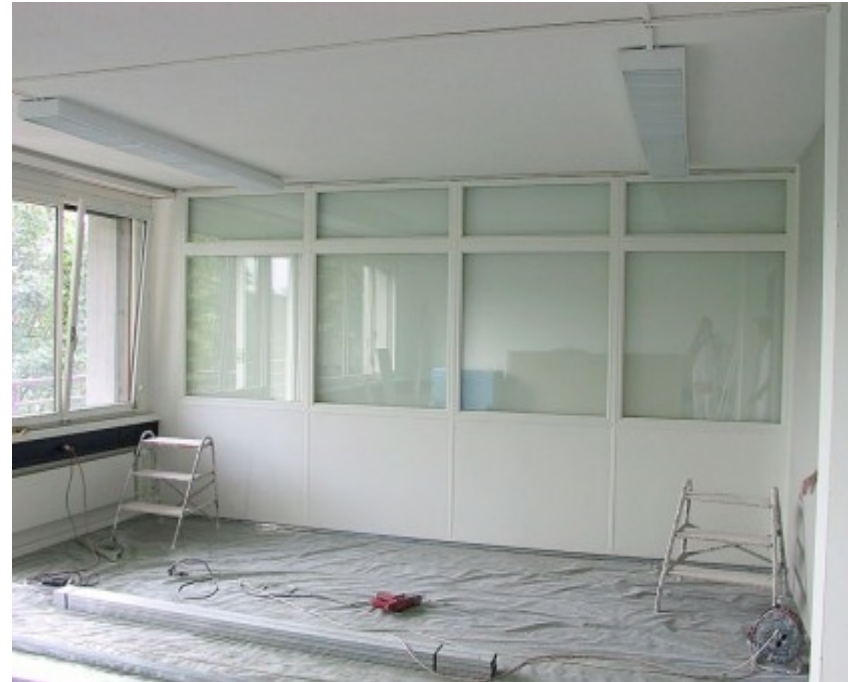
- Umbauarbeiten in einem Bürogebäude

Mehrere Unternehmen führen die Umbauarbeiten unter der Leitung eines Generalunternehmens aus.

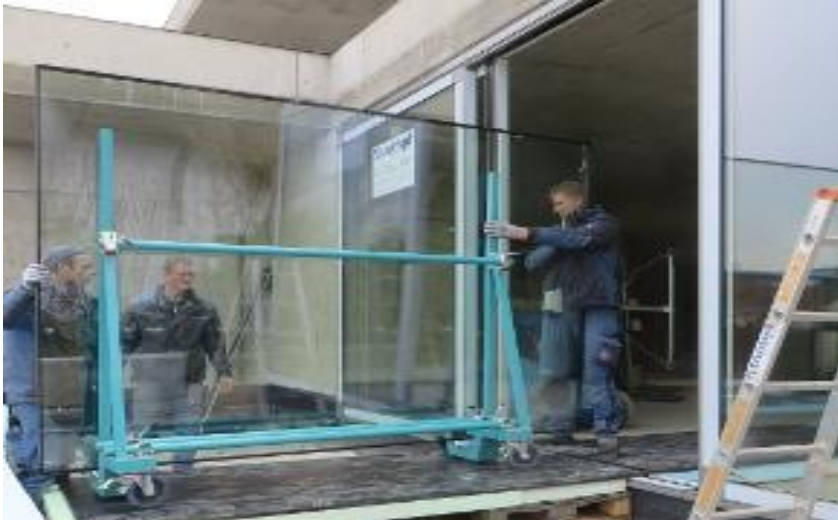
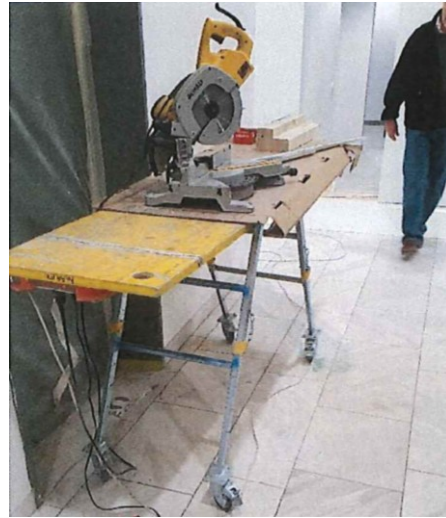
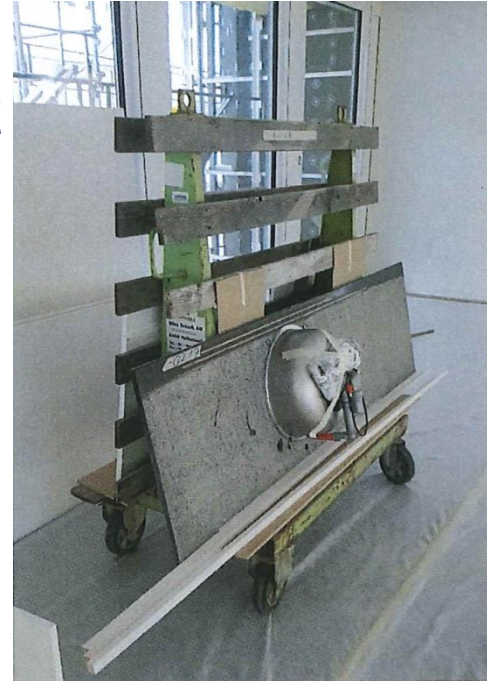
- Im Raum befindet sich eine Werkbank
- Der Raum wird zum zwischenlagern der Glasscheiben (auf Transportwagen) genutzt

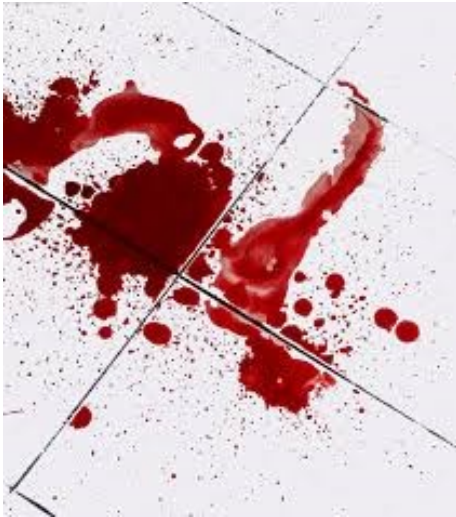
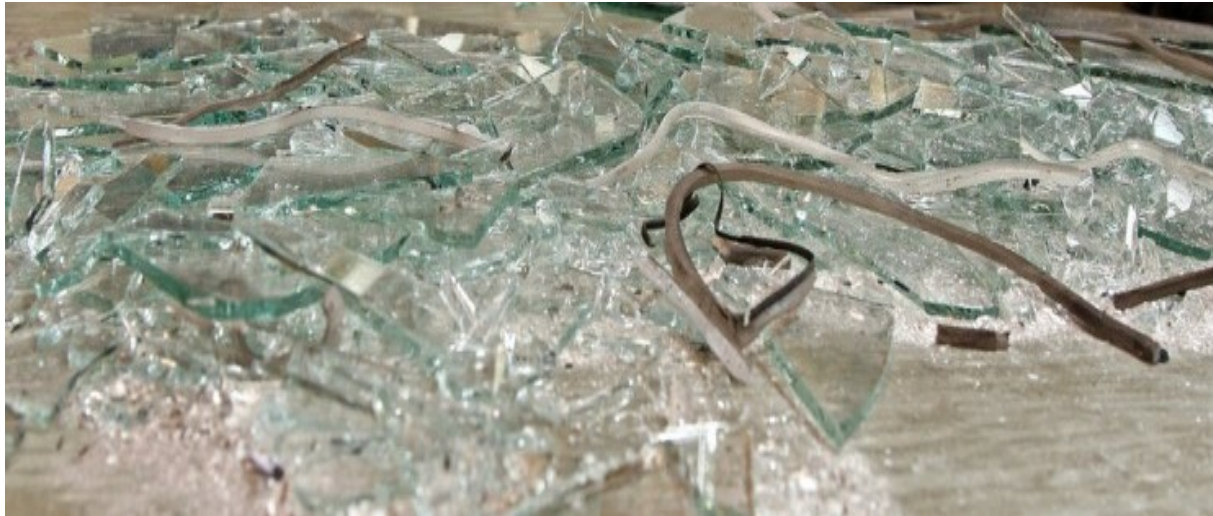
- Der Glas-Transportwagen bricht auf dem Doppelboden ein
- Ein Mitarbeiter wird von der umstürzenden Glasscheibe getroffen und schwer verletzt

- Zu schwere Lasten im Raum gelagert
- Produktspezifikationen Bodenplatten sind nicht bekannt
- Unzureichende Instruktion der beteiligten Mitarbeiter
- Fehlende Sicherheitsorganisation Planer / Firmen
- Produktfehler bei den Bodenplatten
- Mangel bei den Verlegearbeiten
-

- Der **Doppelboden** war zum Unfallzeitpunkt nicht vollständig verlegt und ist somit **nicht voll tragfähig**.
- Die **Koordination** der ausführenden Unternehmen hat die Bauleitung **unzureichend** wahrgenommen.
- Die **Informationen** bezüglich den besonderen Gefahren **haben gefehlt**. (abgesperrte Räume / Spanplatten zur Erhöhung der Tragfähigkeit)

- Koordination der Arbeiten mit klarer Sicherheitsorganisation liegt in der Verantwortung der Bauleitung
- Sicherheitsorganisation der beteiligten Firmen
- Die Sicherheitshinweise in einer Betriebsanleitung müssen berücksichtigt werden
- Jeder Mitarbeiter hat bei einer unsicheren Handlung die Notbremse zu ziehen

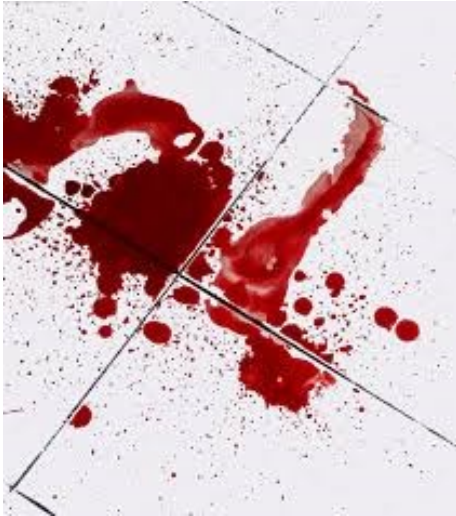
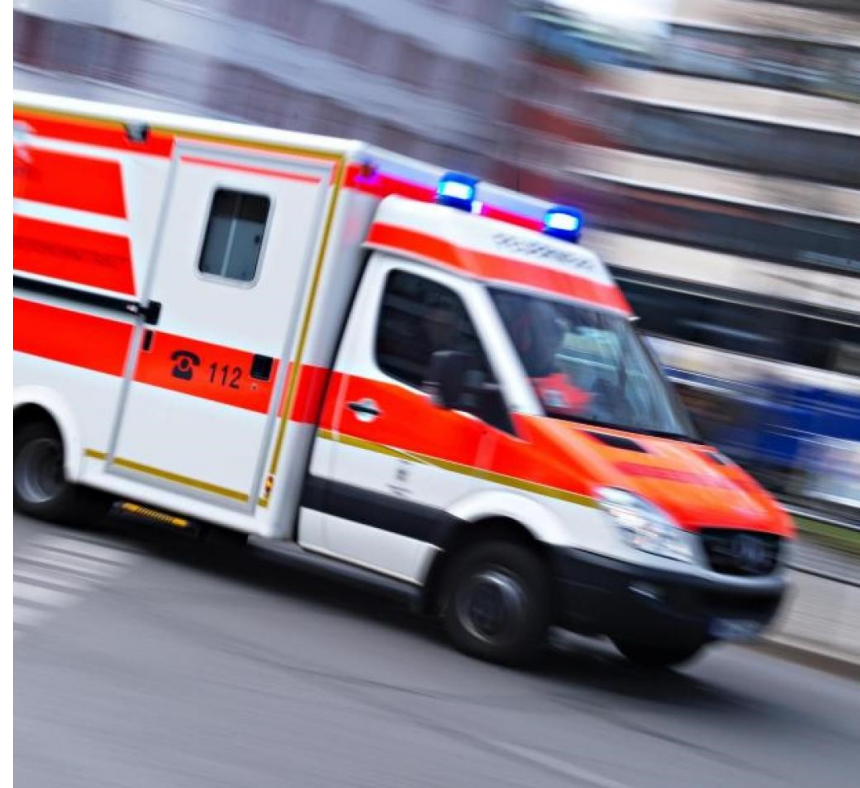
- Sanität alarmieren
- Unfallstelle sichern
- Erste Hilfe leisten

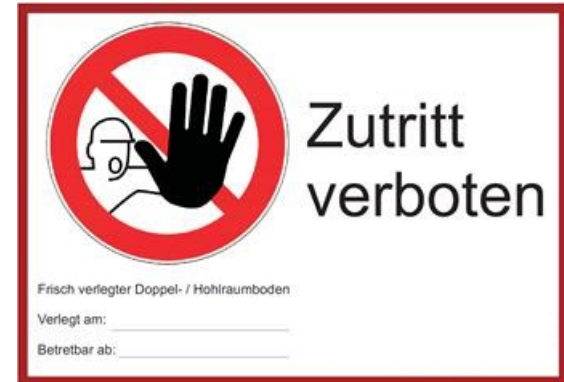
So muss der Zutritt zum Raum mit dem in der Montagerichtlinie enthaltenen Verbotsschild untersagt werden, solange die Verlegearbeiten nicht abgeschlossen und die Tragfähigkeit noch nicht gewährleistet ist.
